# 石炭火力発電所脱硝触媒の劣化メカニズム と化学洗浄技術の適用

～ 3R先進事例発表会 ～

## 02 | 碧南火力発電所における脱硝触媒の劣化原因調査

## 03 | 脱硝触媒の劣化メカニズムの解明

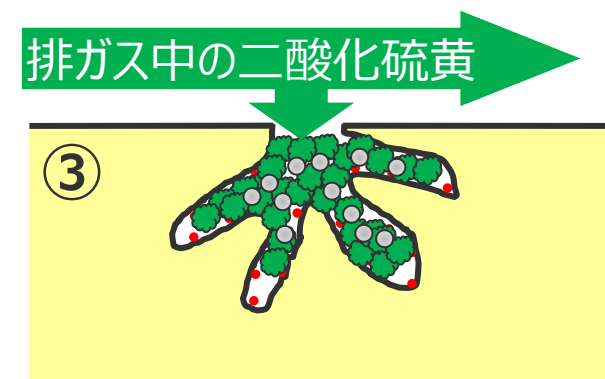
排ガス中の二酸化硫黄  
と酸化カルシウムが反応し、  
●: 硫酸カルシウム（石膏）  
が生成

体積が約14%増加し、強固に付着

カルシウム ⇒ 付着の原因物質（「接着剤」として作用）  
ケイ素 ⇒ カルシウムにより付着

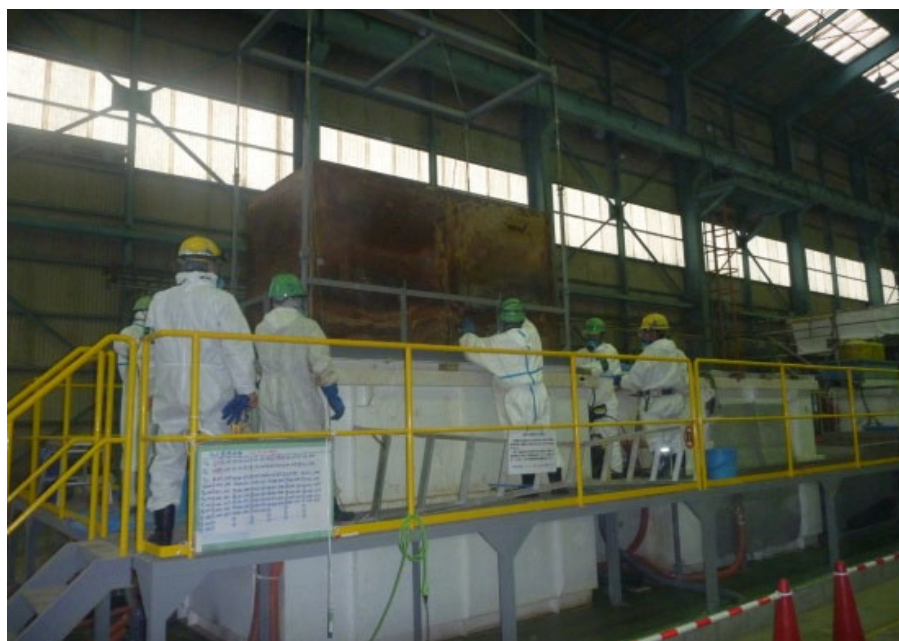
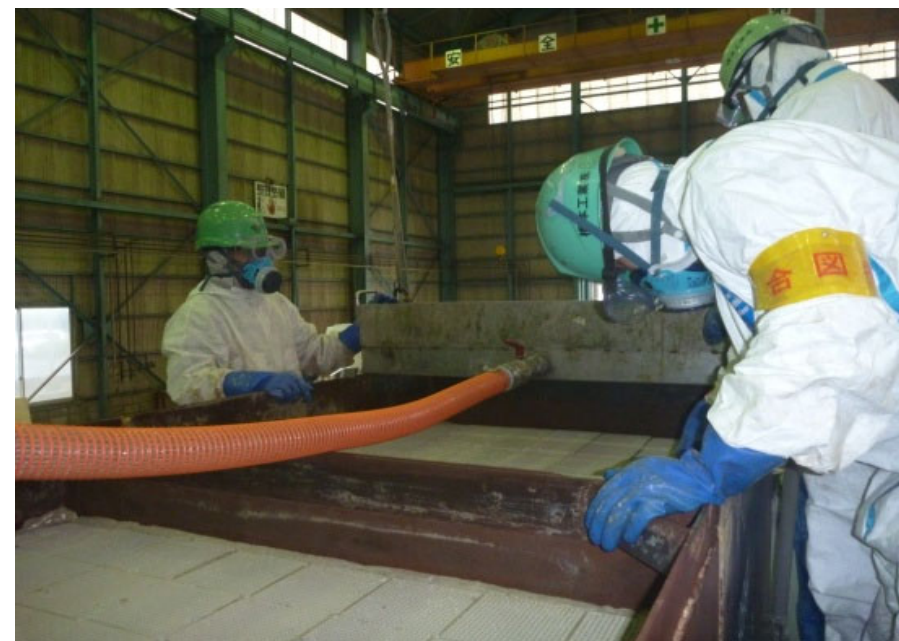
### 現場導入の実績

碧南火力発電所3号機  
碧南火力発電所5号機  
碧南火力発電所4号機

(H27年3月～同年6月)  
(H27年9月～H28年2月)  
(H29年3月～同年5月)

脱硝触媒のリユースにより、廃棄物の削減に寄与
